## VÄRRIÖJOENTIE 5

SAVUKOSKI

## PURKUSUUNNITELMA

ASBESTI- JA HAITTA-AINEKARTOITUS, RAKENNUKSEN PURKU

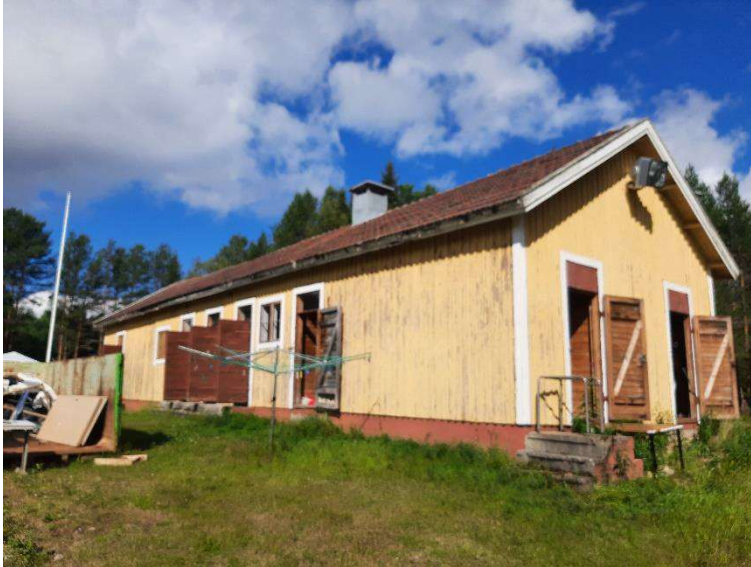
Kohde on 1950-luvulla valmistunut varastorakennus, joka on tarkoitus purkaa. Rakennus on puurakenteinen, sokkeli on betonivalua. Vesikatteena on tiili. Rakennus on alun perin ollut eristämätön, eikä rakennuksessa ole viemärointiä tai vesijohtoa.

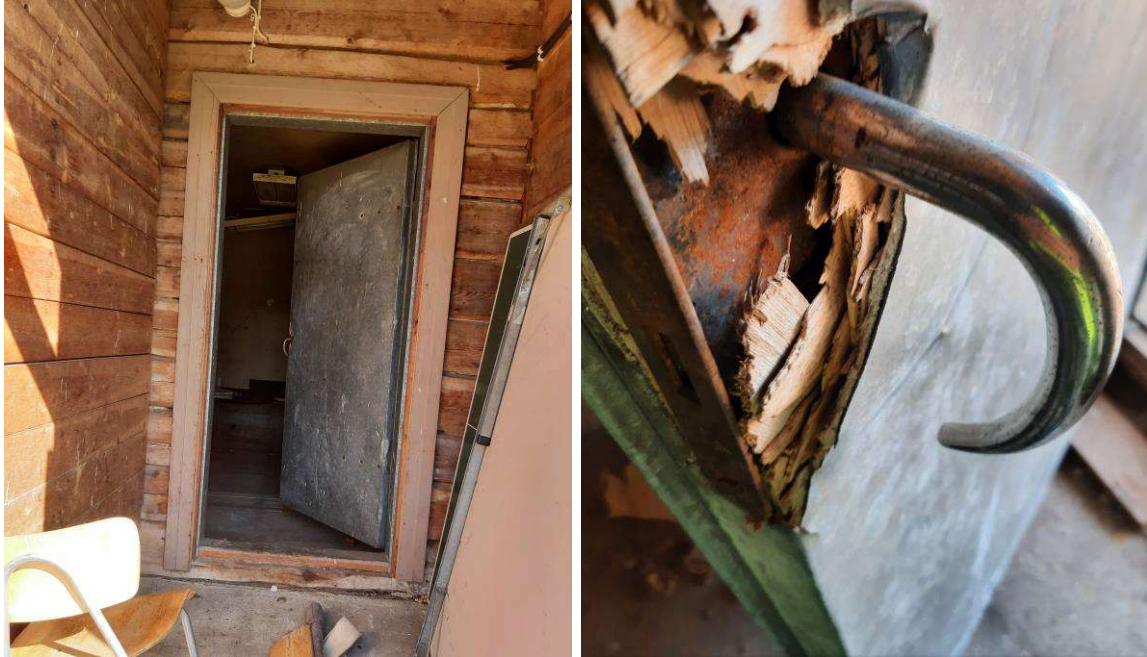
Lämmönjakuhuoneen palo-ovi ja karmi sisältävät asbestipitoisen eristeen.

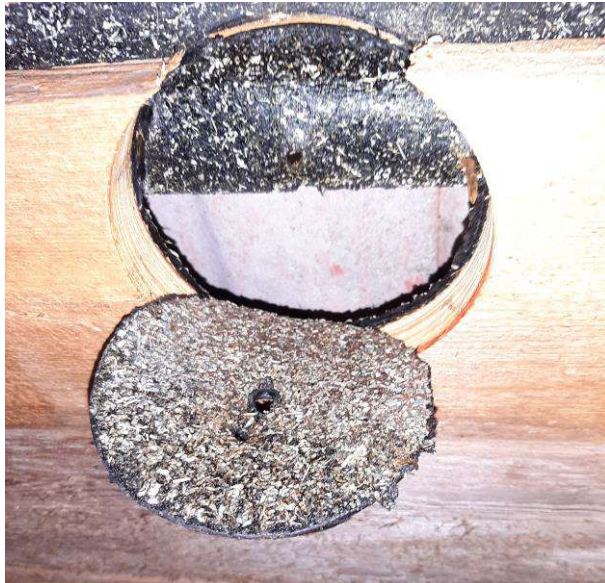
Näyte 1: Tiilisen vesikatteen aluskate on asbestipitoinen bitumikate.

Näyte 1: Tiilisen vesikatteen aluskatekermin, PAH[16] summa 300 mg/kg. Yksittäisten PAH-yhdisteiden pitoisuudet eivät ylitä raja-arvoja. Jätteenä tavanomainen jäte, jätenimike 17 03 02, muut kuin nimikkeessä 17 03 01 mainitut bitumiseokset.

**Koska PAH-yhdisteitä yli 40mg/kg, suositellaan suojautumista ja purkua Ratu 82-0381 mukaan.**

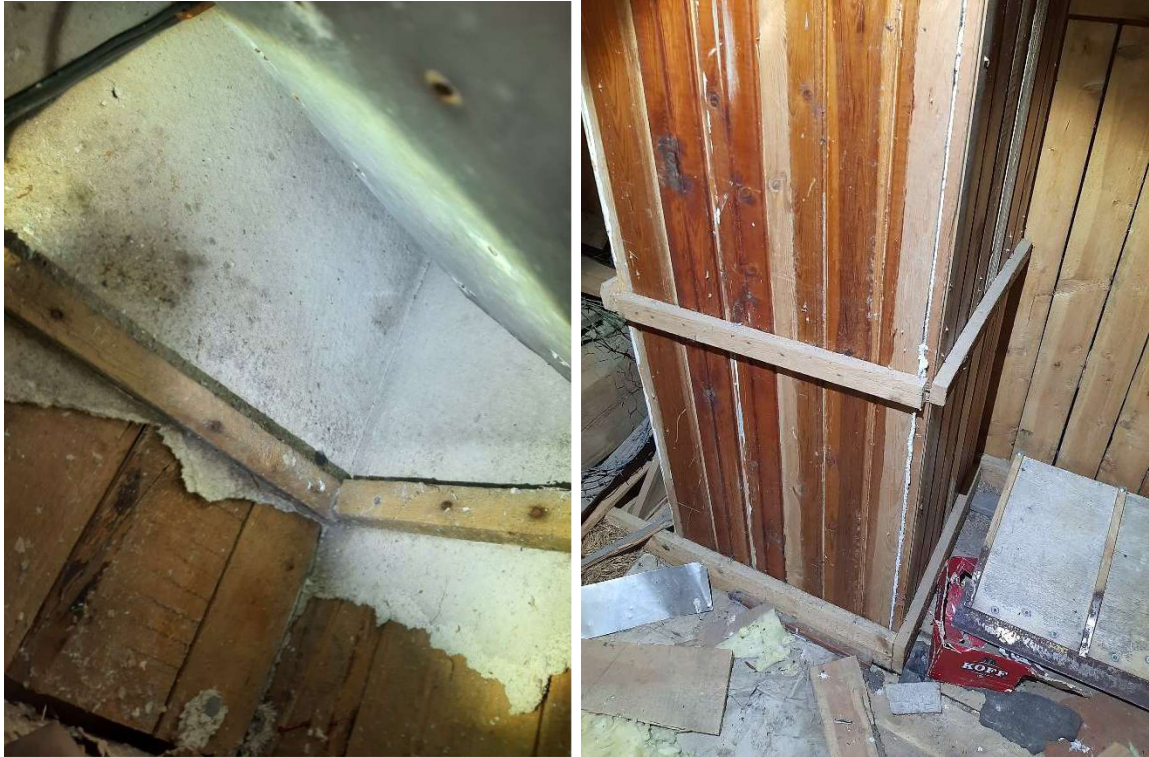
Näyte 2: Lämmönjakohuoneen hormin sisävuorauksessa on asbestipitoinen levytys. Levytys on naulakiinnitteinen.

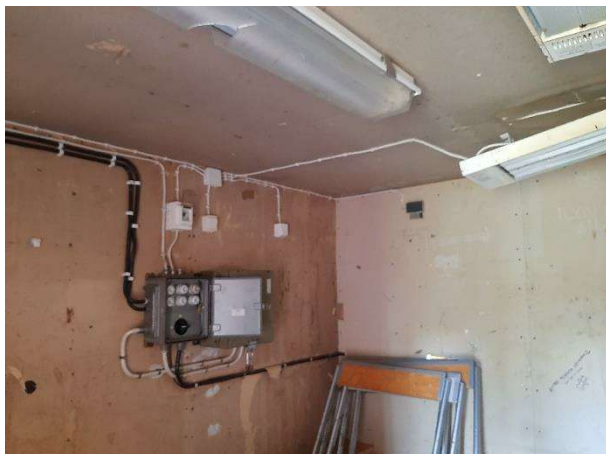
Lämmönjakuhuoneessa on kipsilevyverhous katossa ja seinissä, joka ei sisällä asbestia.

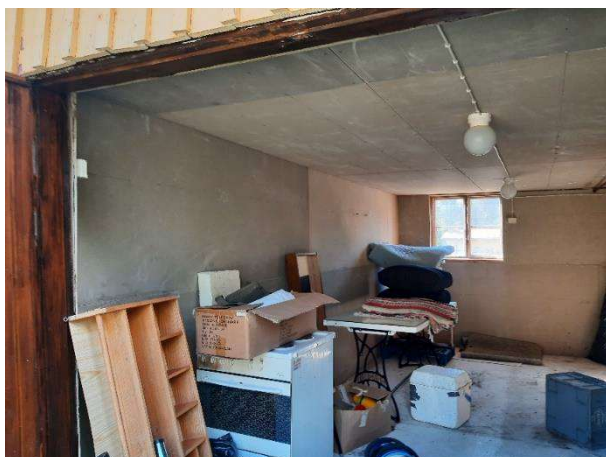
Autotallissa on lujalevyverhous katossa ja seinissä. Varaston puolella ulkovuorauksena on bituliitti levy. Nämä materiaalit eivät sisällä asbestia, autotalli on valmistunut 1995, jolloin ei enää ole ollut käytössä mahdollisesti asbestia sisältäviä rakennustuotteita.

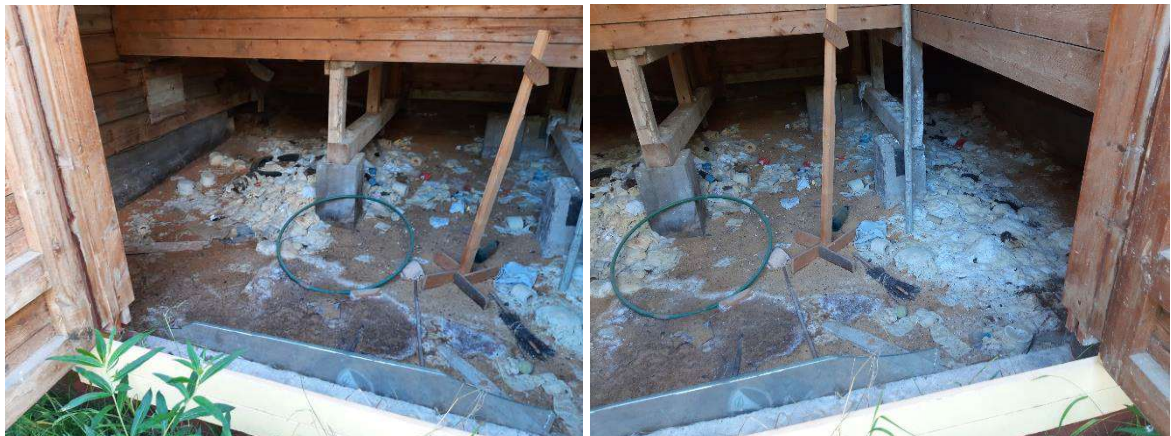
Puuceiden jätökset ovat päätyneet näiden alapuoliseen tilaan. Tilassa on ulostetta ja muuta jätettä. Liittyvissä rakenteissa on kontaminaatiota ulosteperäisistä bakteereista ja mikrobeista. Näiden purkuun on ohjeita Ratu kortissa: Ratu 82-0383, Kosteus- ja mikrobivaurioituneiden rakenteiden purku. Menetelmät.
